PROCESSO DE MONITORIZAÇÃO ADOPTADO NA RECONSTRUÇÃO DO PANO DE MURALHA SE DO BALUARTE DO CAVALEIRO EM CHAVES

RESUMO

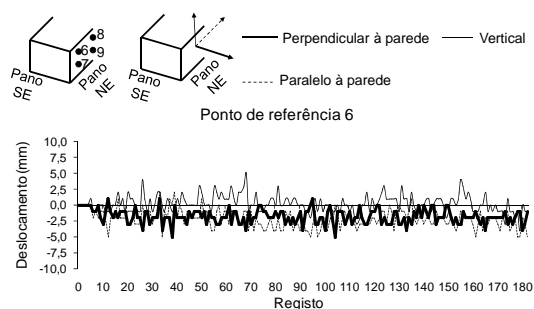
Fig 4a - Evolução do deslocamento do ponto de referência 6 relativo ao pano NE

É possível observar que nenhum desses pontos de referência apresentou uma evolução da componente de deslocamento monotonicamente crescente ao longo do tempo. Essa evolução foi oscilatória e os valores máximos absolutos foram para todos os pontos inferiores a 6,0 mm. O valor médio das componentes de deslocamento desses pontos foi inferior a 2,0 mm, com excepção da componente de deslocamento perpendicular do ponto de referência 8 que apresentou um valor médio de 2,7 mm.

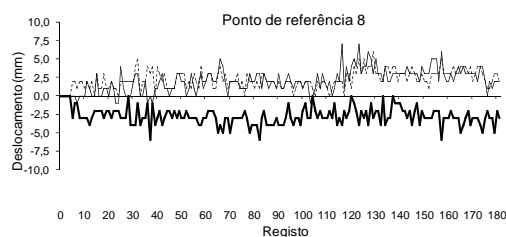
Fig 4c - Evolução do deslocamento do ponto de referência 8 relativo ao pano NE

Este pano não parece ter sido afectado pelo desenrolar dos trabalhos da empreitada porque, tal como já foi referido, o ponto de referência que apresentou maior valor de componente de deslocamento foi o ponto 8 e, paralelamente, foi um dos pontos que estava mais afastado da zona de intervenção, figura 2a.

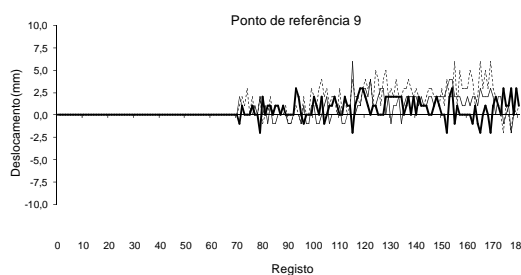
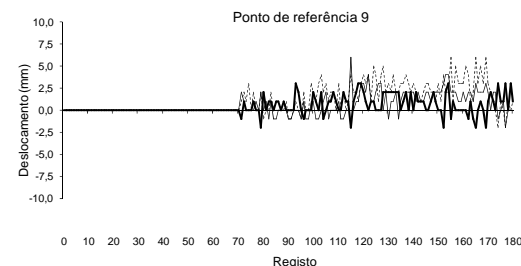
Fig 4d - Evolução do deslocamento do ponto de referência 9 relativo ao pano NE

Convém salientar que a figura 4d apenas ilustra a evolução do deslocamento do ponto de referência 9 a partir do registo 72. Este facto resultou do reflector relativo a este ponto ter descolado durante o mês de Dezembro de 2005.

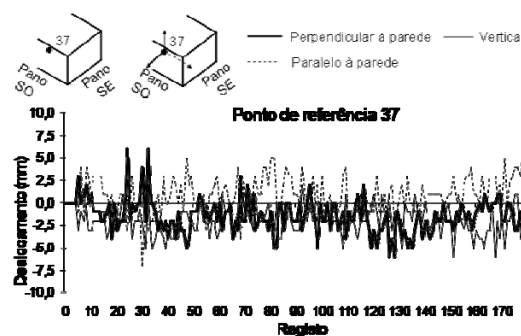
Fig 5 - Evolução do deslocamento do ponto de referência 37 relativo ao pano SO

A evolução do deslocamento deste ponto de referência está ilustrada na figura 5, onde é possível constatar que este ponto não sofreu deslocamentos significativos ao longo da execução da empreitada. A evolução das componentes de deslocamento não foram do tipo monotonicamente crescente e a componente de deslocamento que apresentou maior valor médio foi a relativa ao deslocamento vertical, com um valor de 1,8 mm.

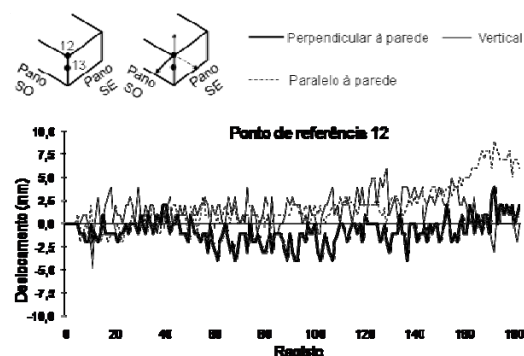
Fig 6a - Evolução do deslocamento do ponto de referência 12 relativo ao cunhal de ligação dos panos SE e SO

Através da figura 6 também se observa que a componente paralela de deslocamento do ponto 12 sofreu uma evolução tendencialmente crescente entre os registos 141 e 167 (de Setembro a Dezembro de 2006). Este comportamento justifica-se pelo facto do bloco de pedra onde estava colado o reflector que materializou este ponto de referência estar localizado na última fiada de pedra do cunhal (figura 7) e ter sido sucessivamente movimentado ao longo desse período de tempo. Este movimento esteve relacionado com a execução da empreitada. Essa evolução da componente paralela de deslocamento do ponto 12 estabilizou a partir do registo 167.

Neste caso particular, foi possível detectar: um sinal de instabilidade (evolução crescente de uma componente de deslocamento de um ponto de referência), identificar a causa (movimento de um bloco de pedra resultante dos trabalhos em curso), averiguar a escala desse sinal de instabilidade (circunscrita a um bloco de pedra, a inspecção visual não detectou movimentos significativos da zona do cunhal envolvente a esse bloco de pedra, os pontos de referência próximos do ponto 12 não apresentaram qualquer evolução crescente de deslocamento), tomar decisão em relação à execução dos trabalhos (os trabalhos decorreram normalmente porque o cunhal (ou parte dele) não apresentou sinais de instabilidade que indicassem risco de colapso).

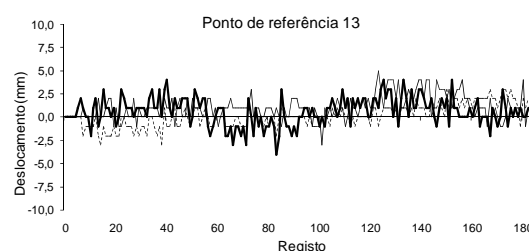
Fig 6b - Evolução do deslocamento do ponto de referência 13 relativo ao cunhal de ligação dos panos SE e SO

Os pontos de referência 12 e 13, figura 2b, foram definidos para monitorizar o cunhal de ligação dos panos SO e SE. A evolução do deslocamento destes pontos ao longo da execução da empreitada está representada na figura 6. Também para estes pontos não se verificou uma tendência crescente na generalidade das componentes de deslocamento e o valor médio dessas componentes de deslocamento nunca excedeu os 2,0 mm, o que mostra que este cunhal não foi afectado de forma significativa, em termos de comportamento estrutural, pelo facto do pano SE ter sido quase totalmente demolido e posteriormente reconstruído.

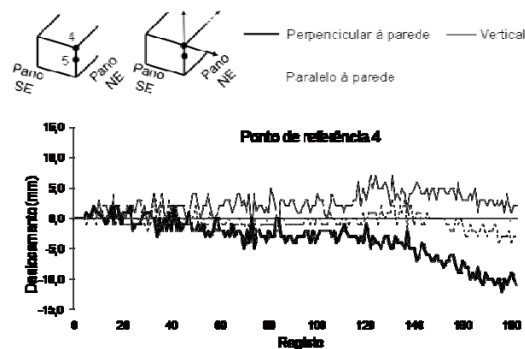
Fig 8a - Evolução do deslocamento do ponto de referência 4 relativo ao cunhal de ligação dos panos SE e NE

Contudo, a partir desse registo, nota-se que ambos os pontos apresentaram um acréscimo da componente vertical de deslocamento no sentido ascendente. Esta evolução inverteu-se a partir do registo 158 (em Novembro de 2006) tendendo novamente para a posição inicial (0 mm).

Aquando do registo 116 ainda estava em curso o desmonte do pano SE da muralha, mais precisamente, estava em curso o desmonte das zonas deste pano adjacentes aos cunhais. Simultaneamente, também tiveram início os trabalhos relativos à escavação para a execução de drenos horizontais.

Na figura 8a também se observa que o ponto 4 apresentou uma evolução crescente da componente perpendicular a partir do registo 138 correspondendo ao período de tempo em que decorreram os trabalhos de reconstrução do pano SE. Atendendo a que os valores desta componente são negativos, o bloco de pedra (no qual estava colado o reflector que materializou este ponto) sofreu deslocamentos com componente perpendicular ao pano NE no sentido do talude.

À semelhança do que aconteceu com o ponto 12, a causa da evolução crescente de deslocamento perpendicular do ponto 4 esteve relacionada com os trabalhos de reconstrução em curso nessa fase. A figura 9 mostra que alguns blocos de pedra localizados na vizinhança do ponto 4 apresentavam fissuras.

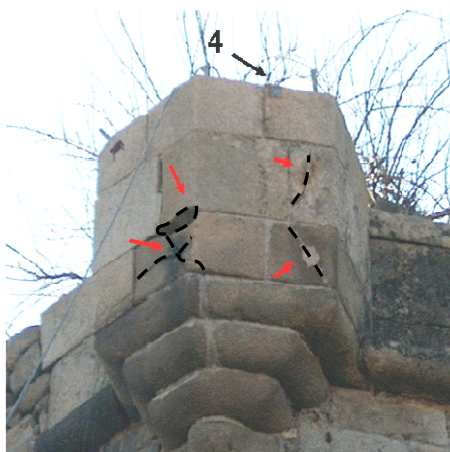
Fig 9 - Ponto de referência 4 e patologias identificadas na zona circundante a esse ponto

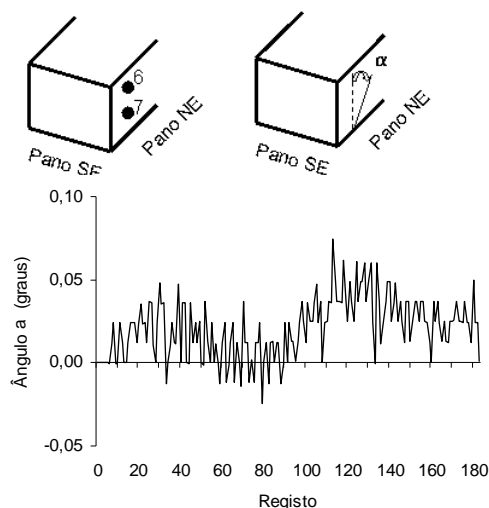
Fig 10 - Evolução do ângulo α ao nível do alinhamento definido pelos pontos de referência 6 e 7 do pano NE

Tal como se pode observar, a zona desse pano envolvente ao alinhamento definido por esses dois pontos manteve uma inclinação praticamente constante ao longo do tempo, o que demonstra que os trabalhos de reconstrução não afectaram o comportamento estrutural da muralha nessa zona.
